القاهرة التاريخية
HISTORIC CAIRO

مشروع ترميم
قصر محمد علي باشا

قصر محمد علي باشا

٢٠٠٥

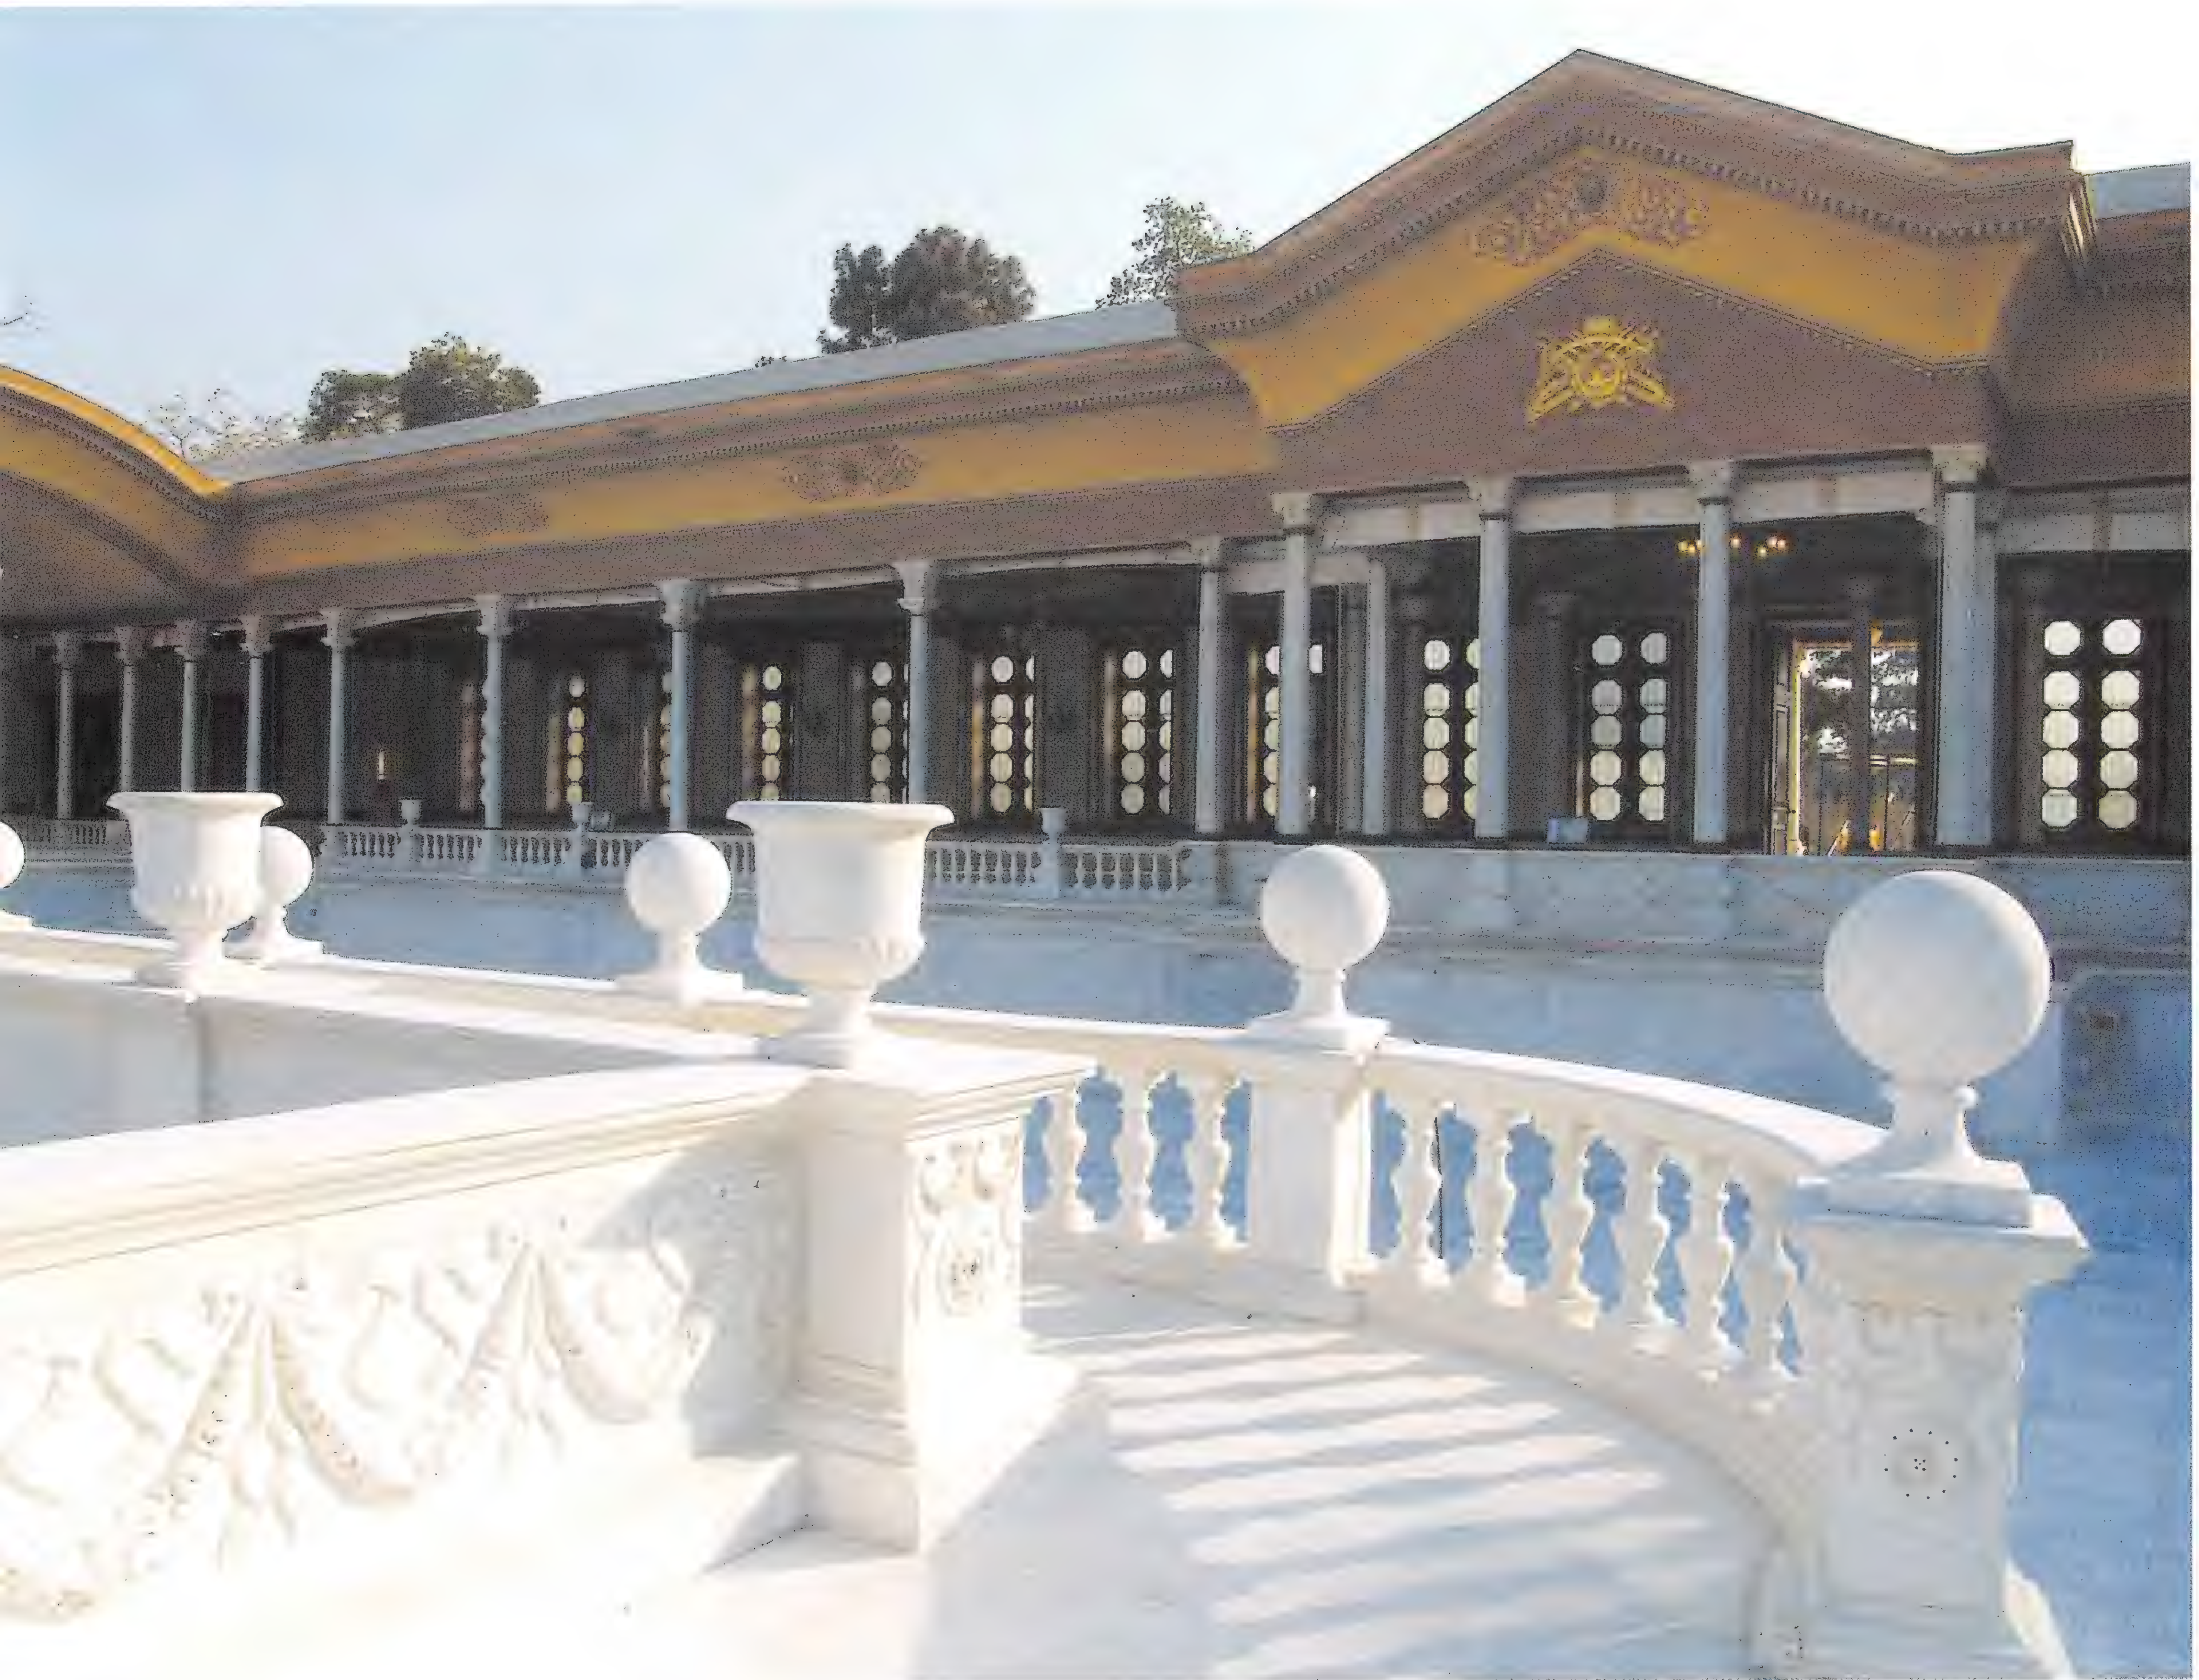
كما تم كشف كافة الشبكات حول المبنى وتحديثها ودراسة حركة المياه بالفسقية وإعادة تشغيلها والذي لزم عمل طلمبات لضخ المياه وترميم الوصلات الداخلية بالفسقية لتعود لعملها على أكمل وجه .

الفسقية بعد الترميم

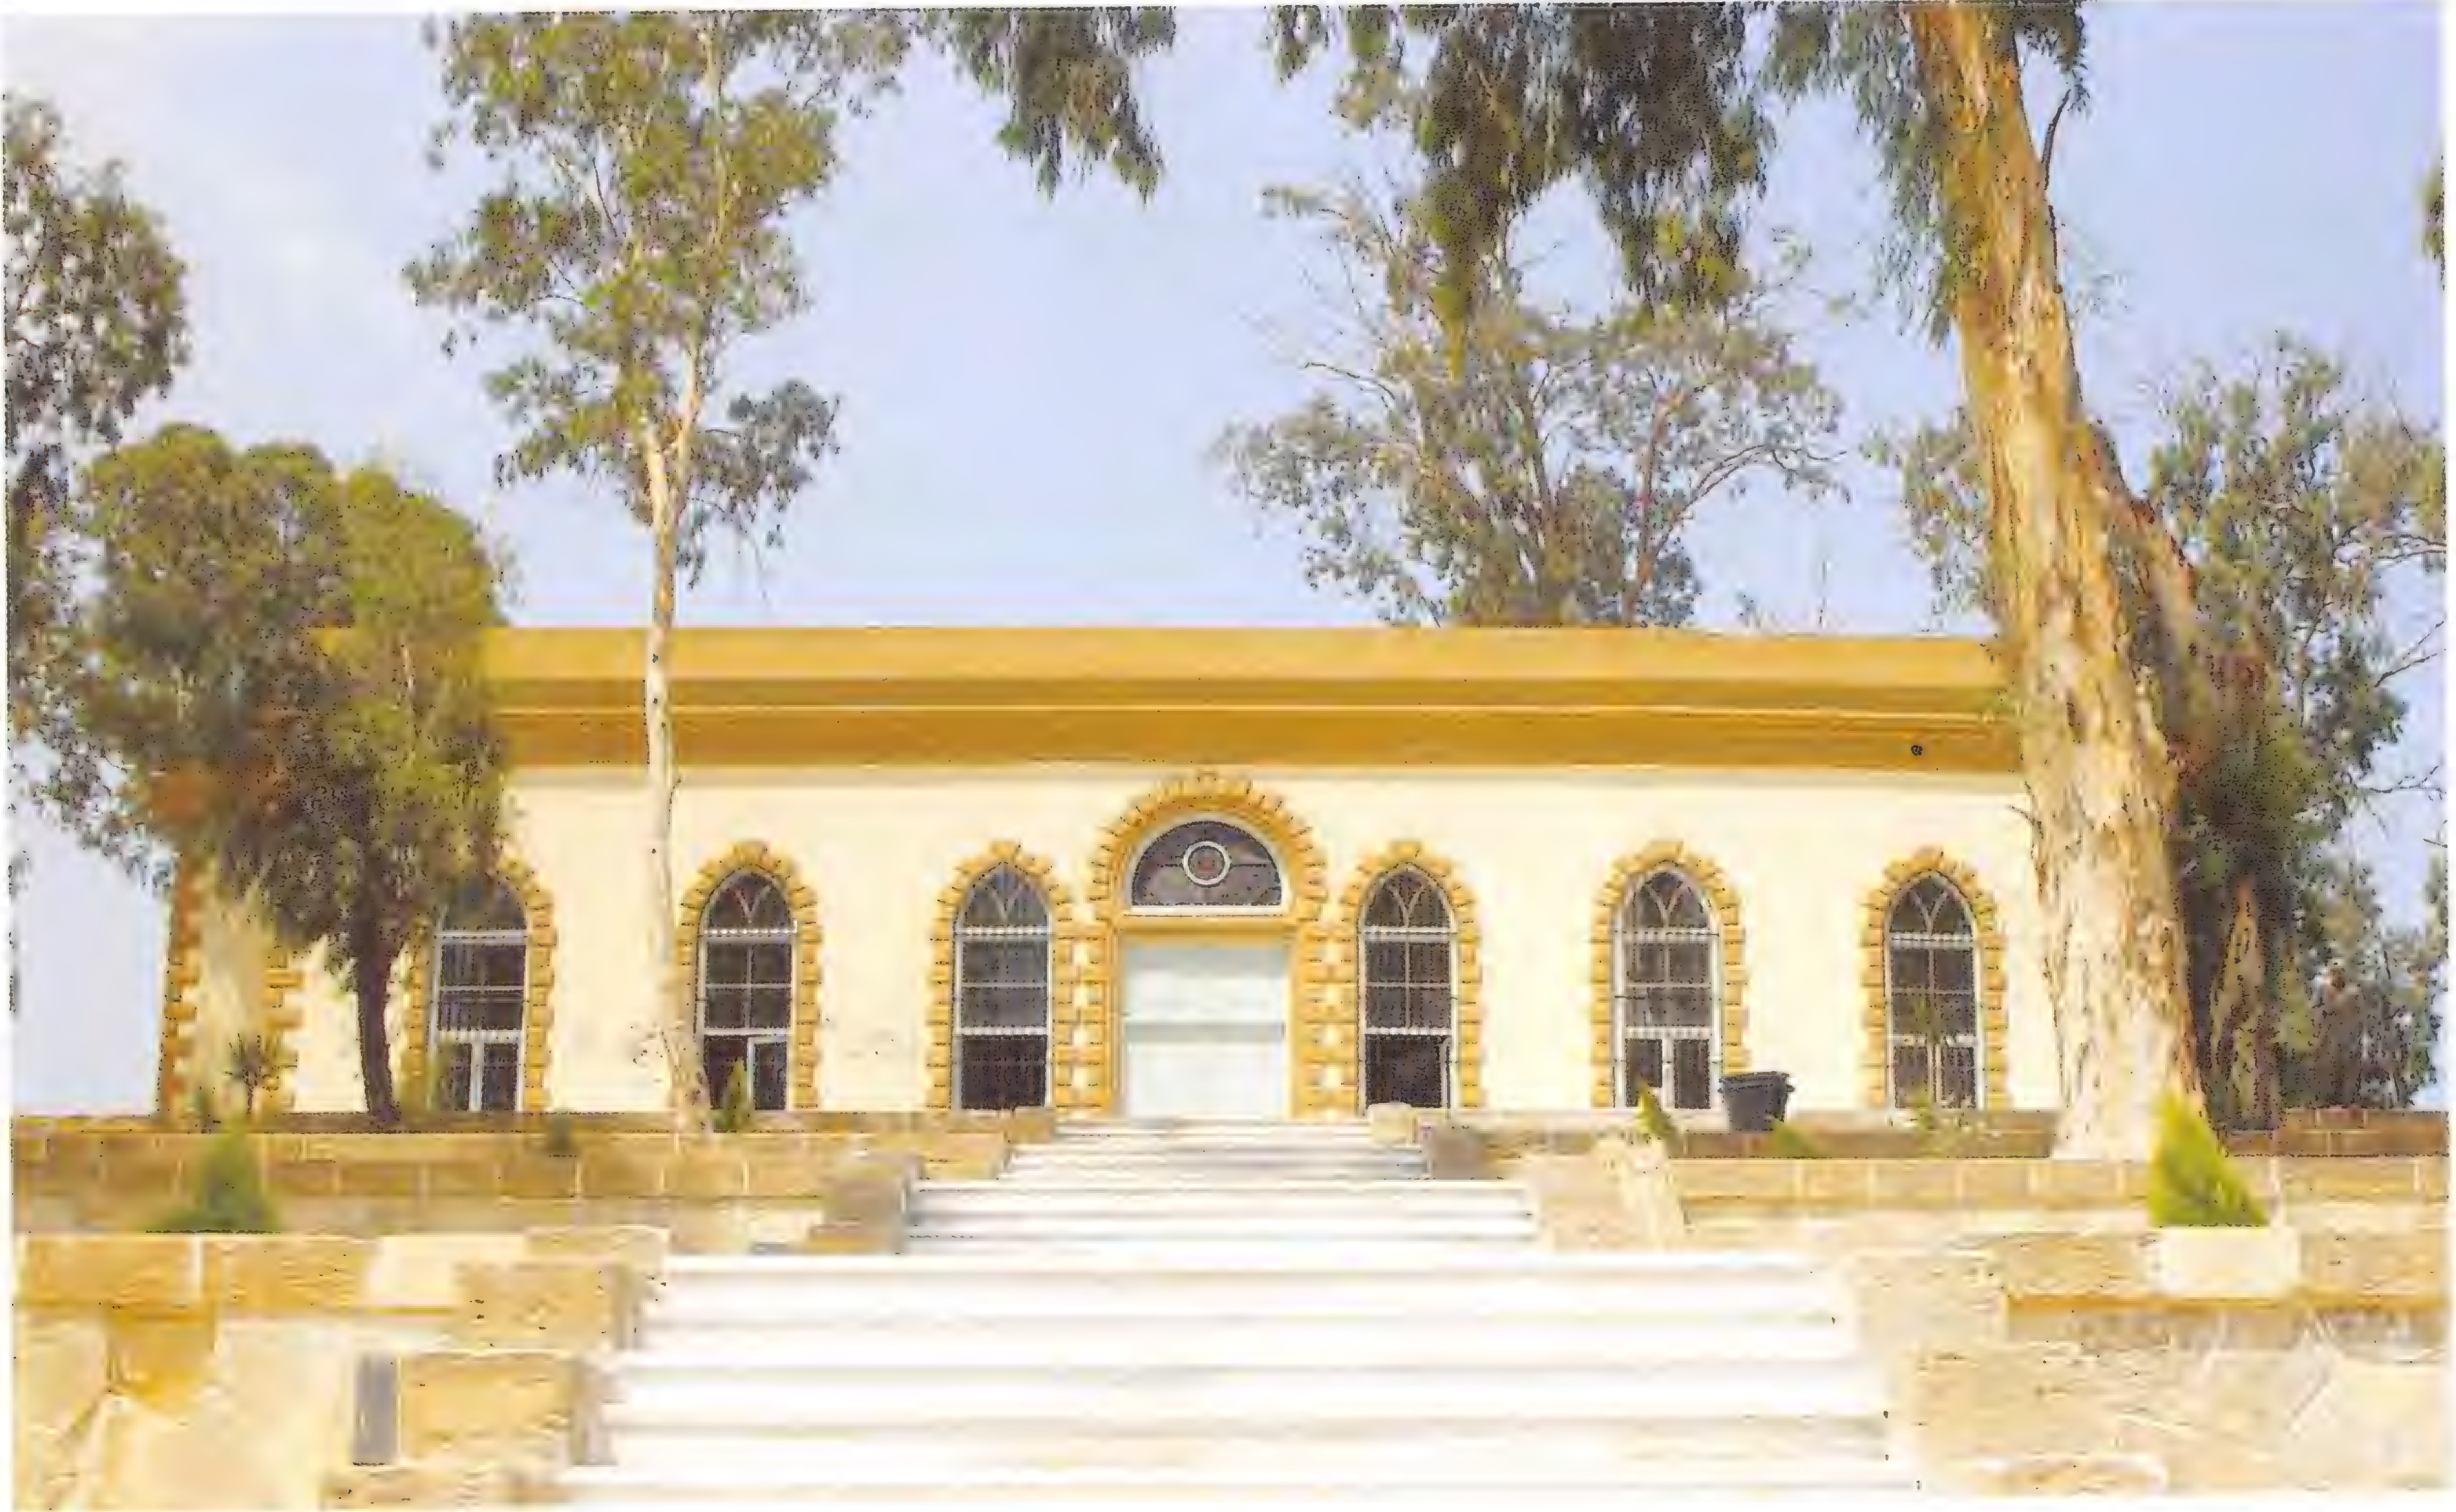
تم كشف القبو المنهار بيدروم كشك الجبلية والذي كان السبب الرئيسي في شروخ المبنى والتي تم تزييرها باستخدام قطاعات خشبية وإعادة بناء الجزء المنهار من القبو واصلاحه وترميم الحوائط وحقنها بمون متوافقة مع المون الصلية كما تم ترميم الأبواب والشبابيك وعمل طبقات العزل اللازمة له وترميم المصاطب وكذلك عزلها .

قصر الجبلية بعد الترميم

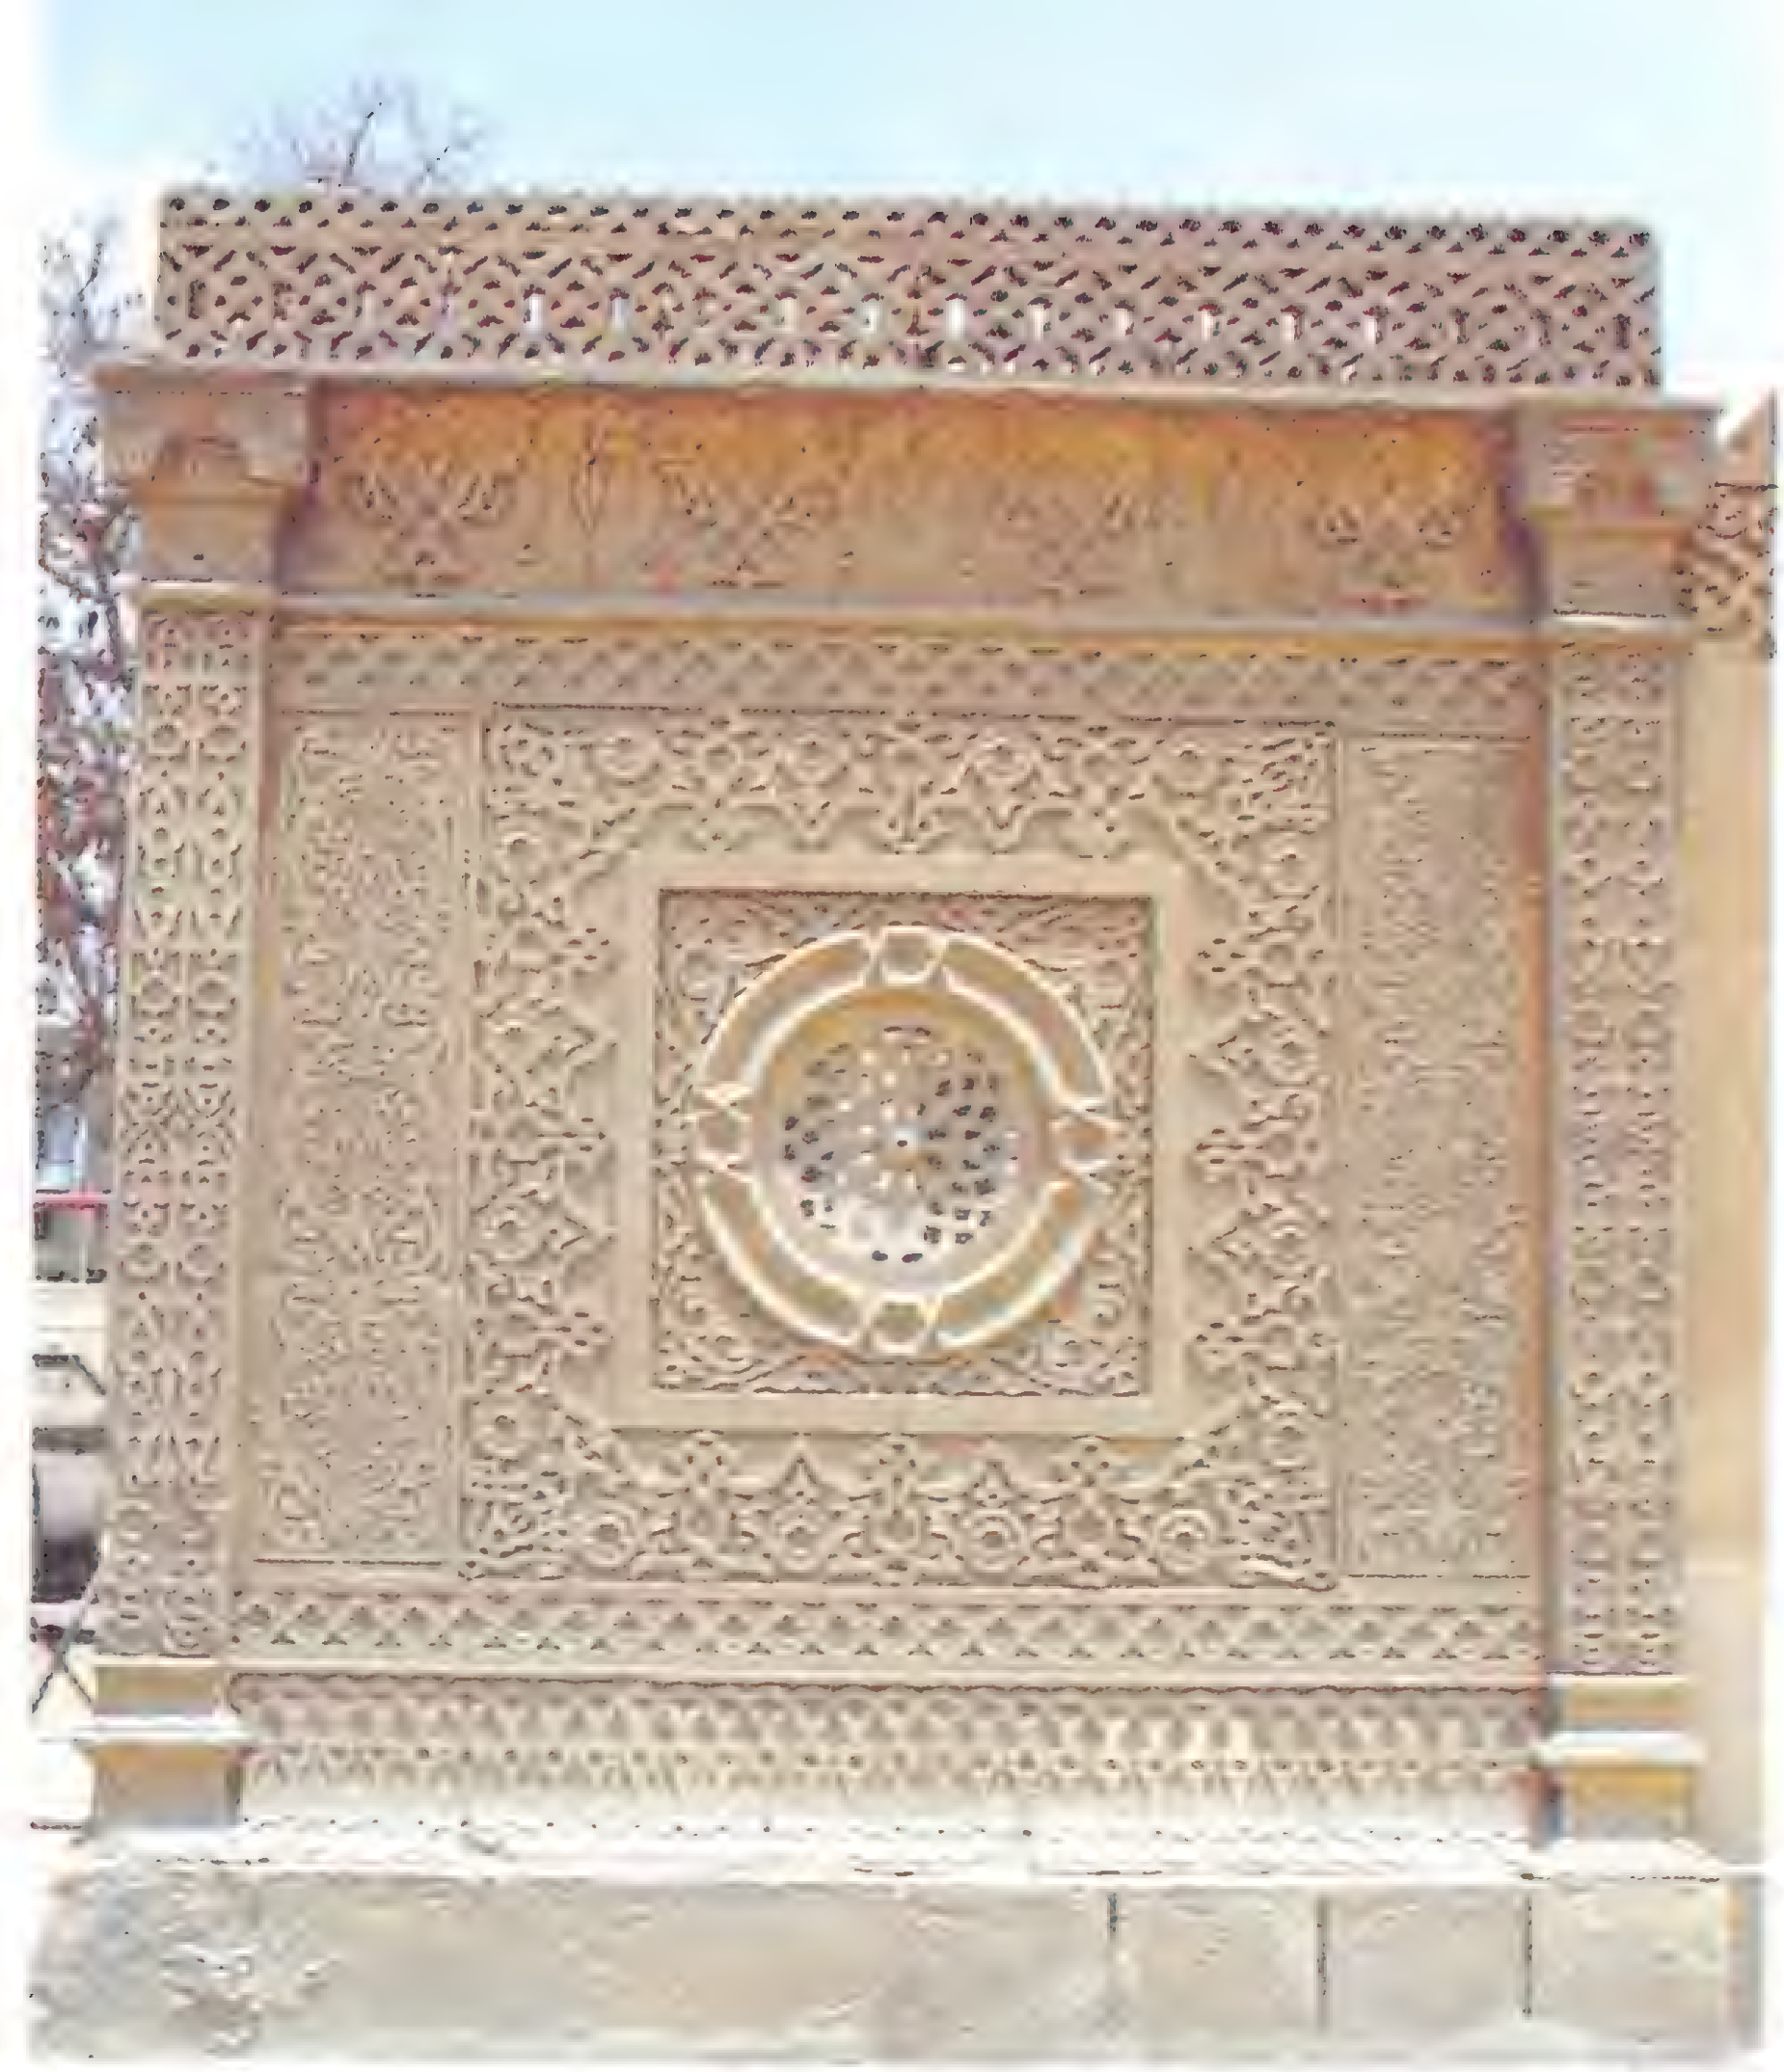
بقايا سور القصر بعد الترميم

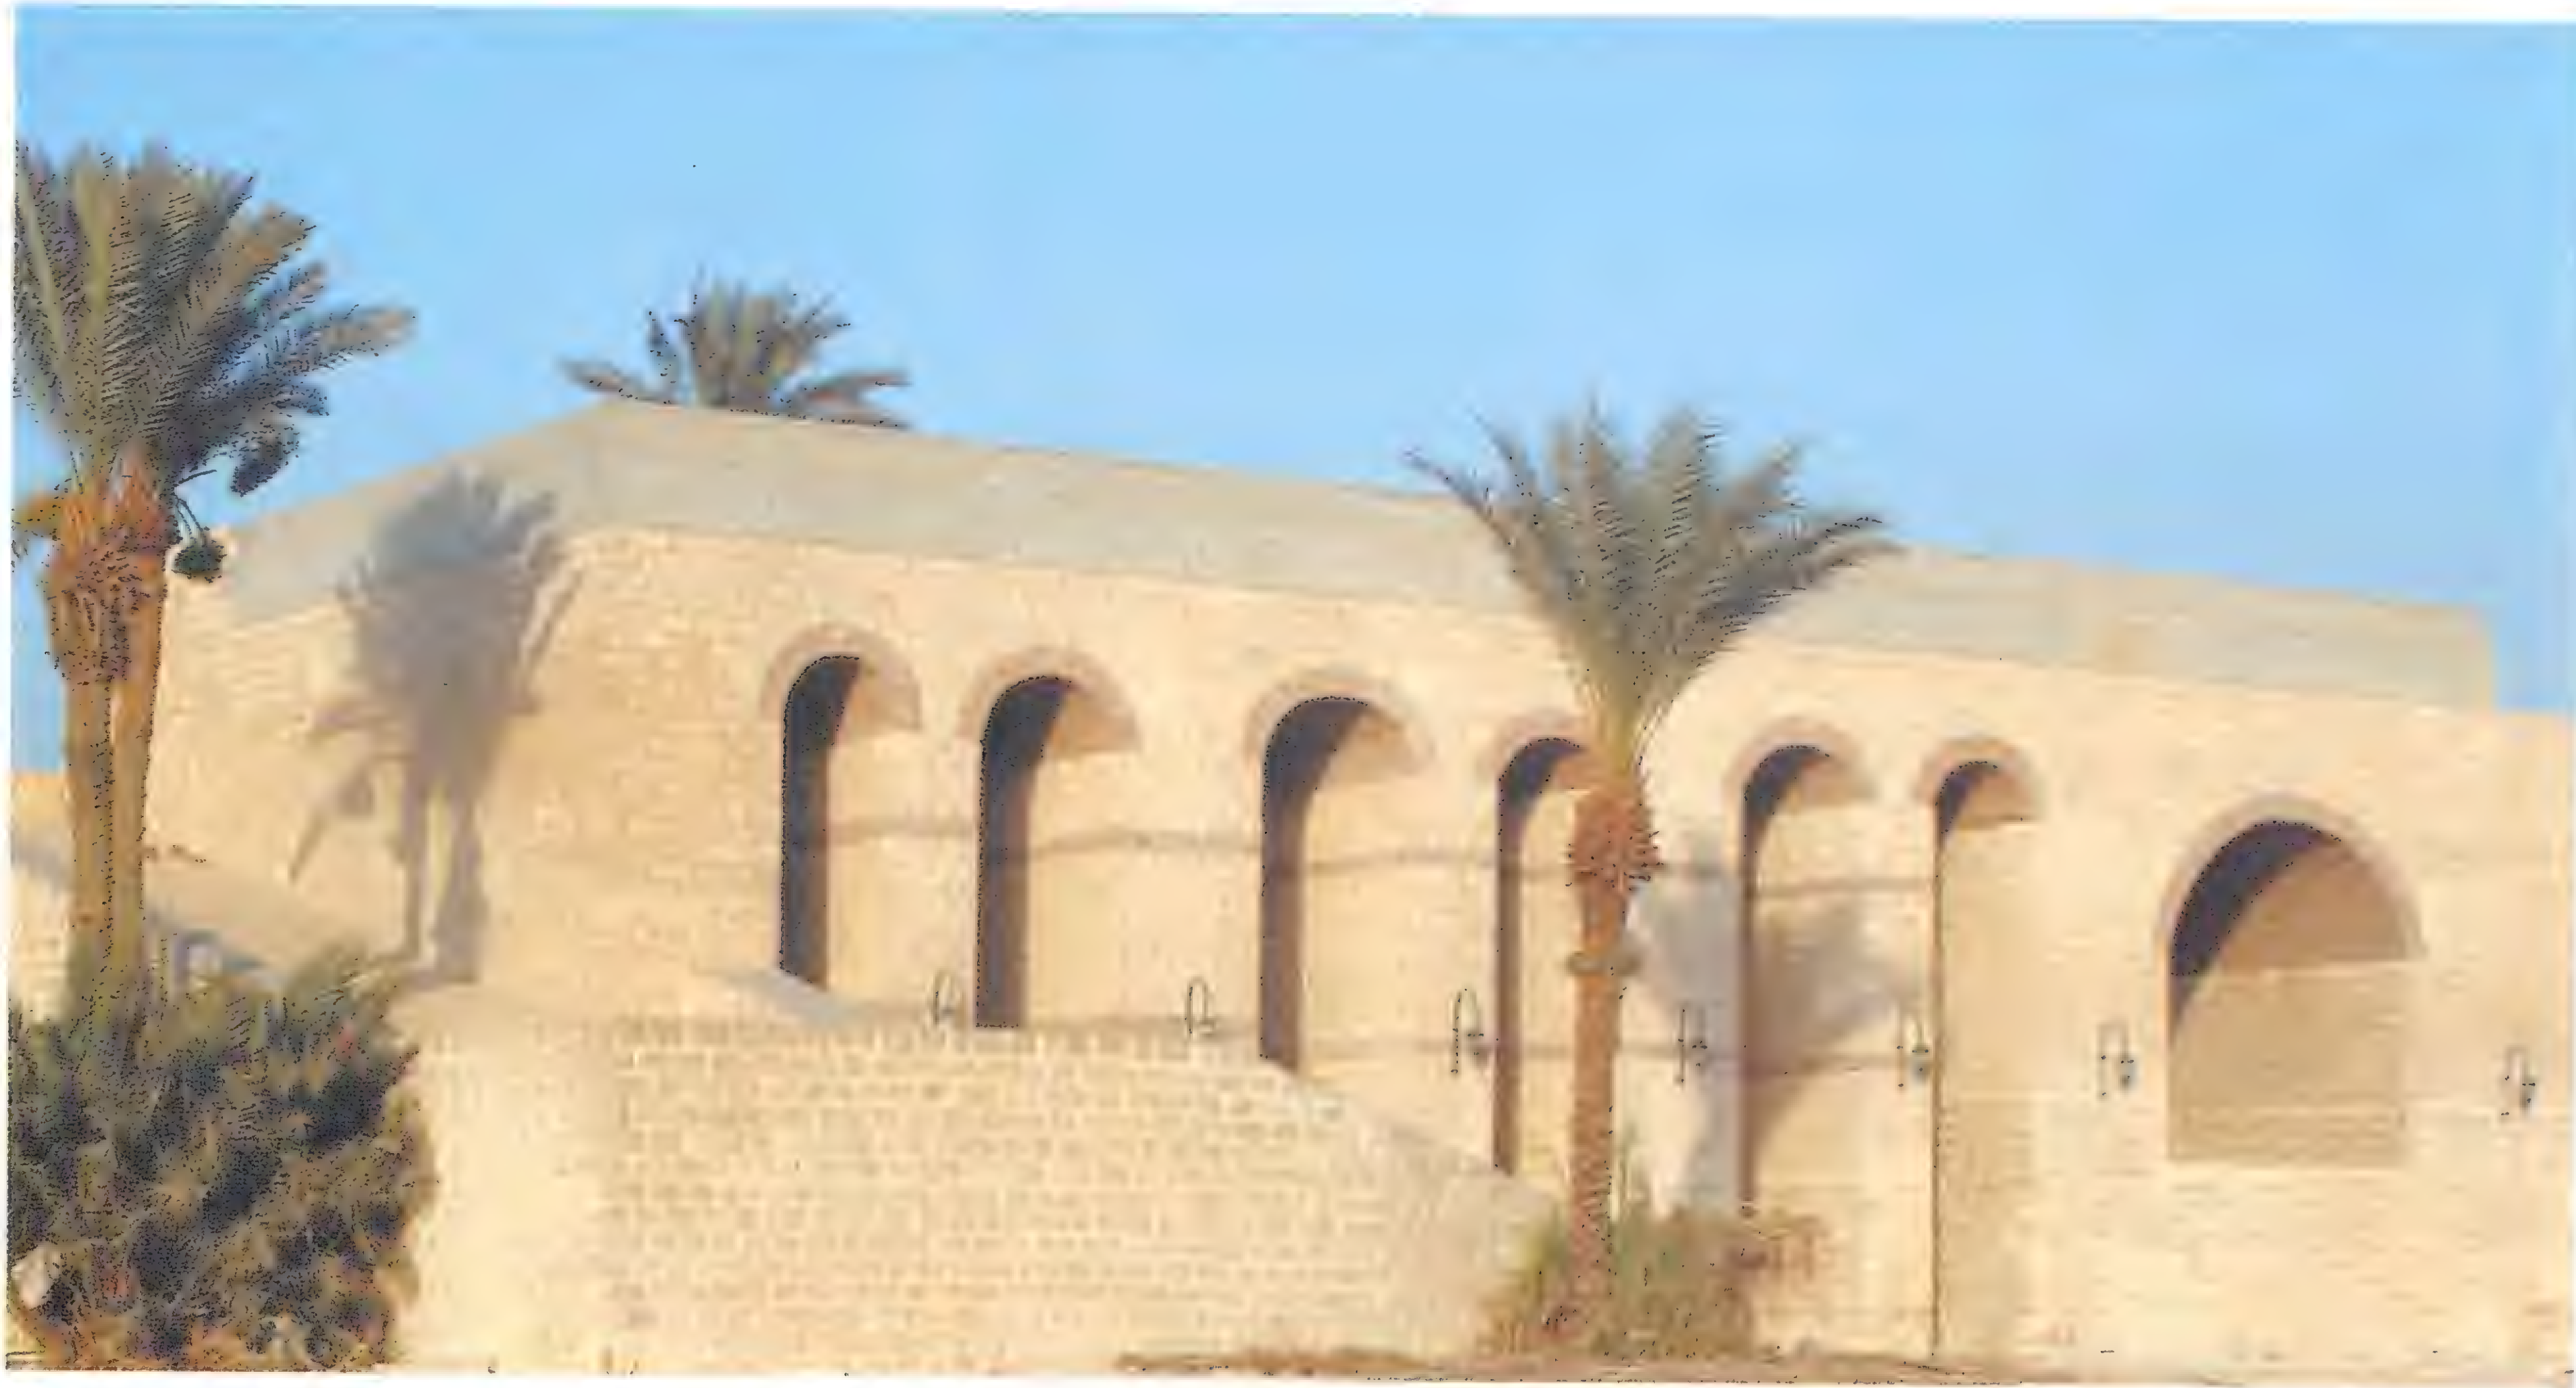
يعد مبنى الساقية من المباني الأساسية في مجموعة القصر ويعد تدهوره الشديد فقد في قيمة من قيم الأثر لذا قررت اللجنة العليا للقاهرة التاريخية استكمال القبوات الحاملة للساقية وأخرجها في صورة معمارية متكاملة وذلك حفظاً للرسالة الفنية للمبنى وخدماته وقد تم ترميم أساسات المبنى وترميم أحجاره وذلك تبعاً للأصول المعمارية الأثرية

الساقية بعد إستكمالها وترميمها

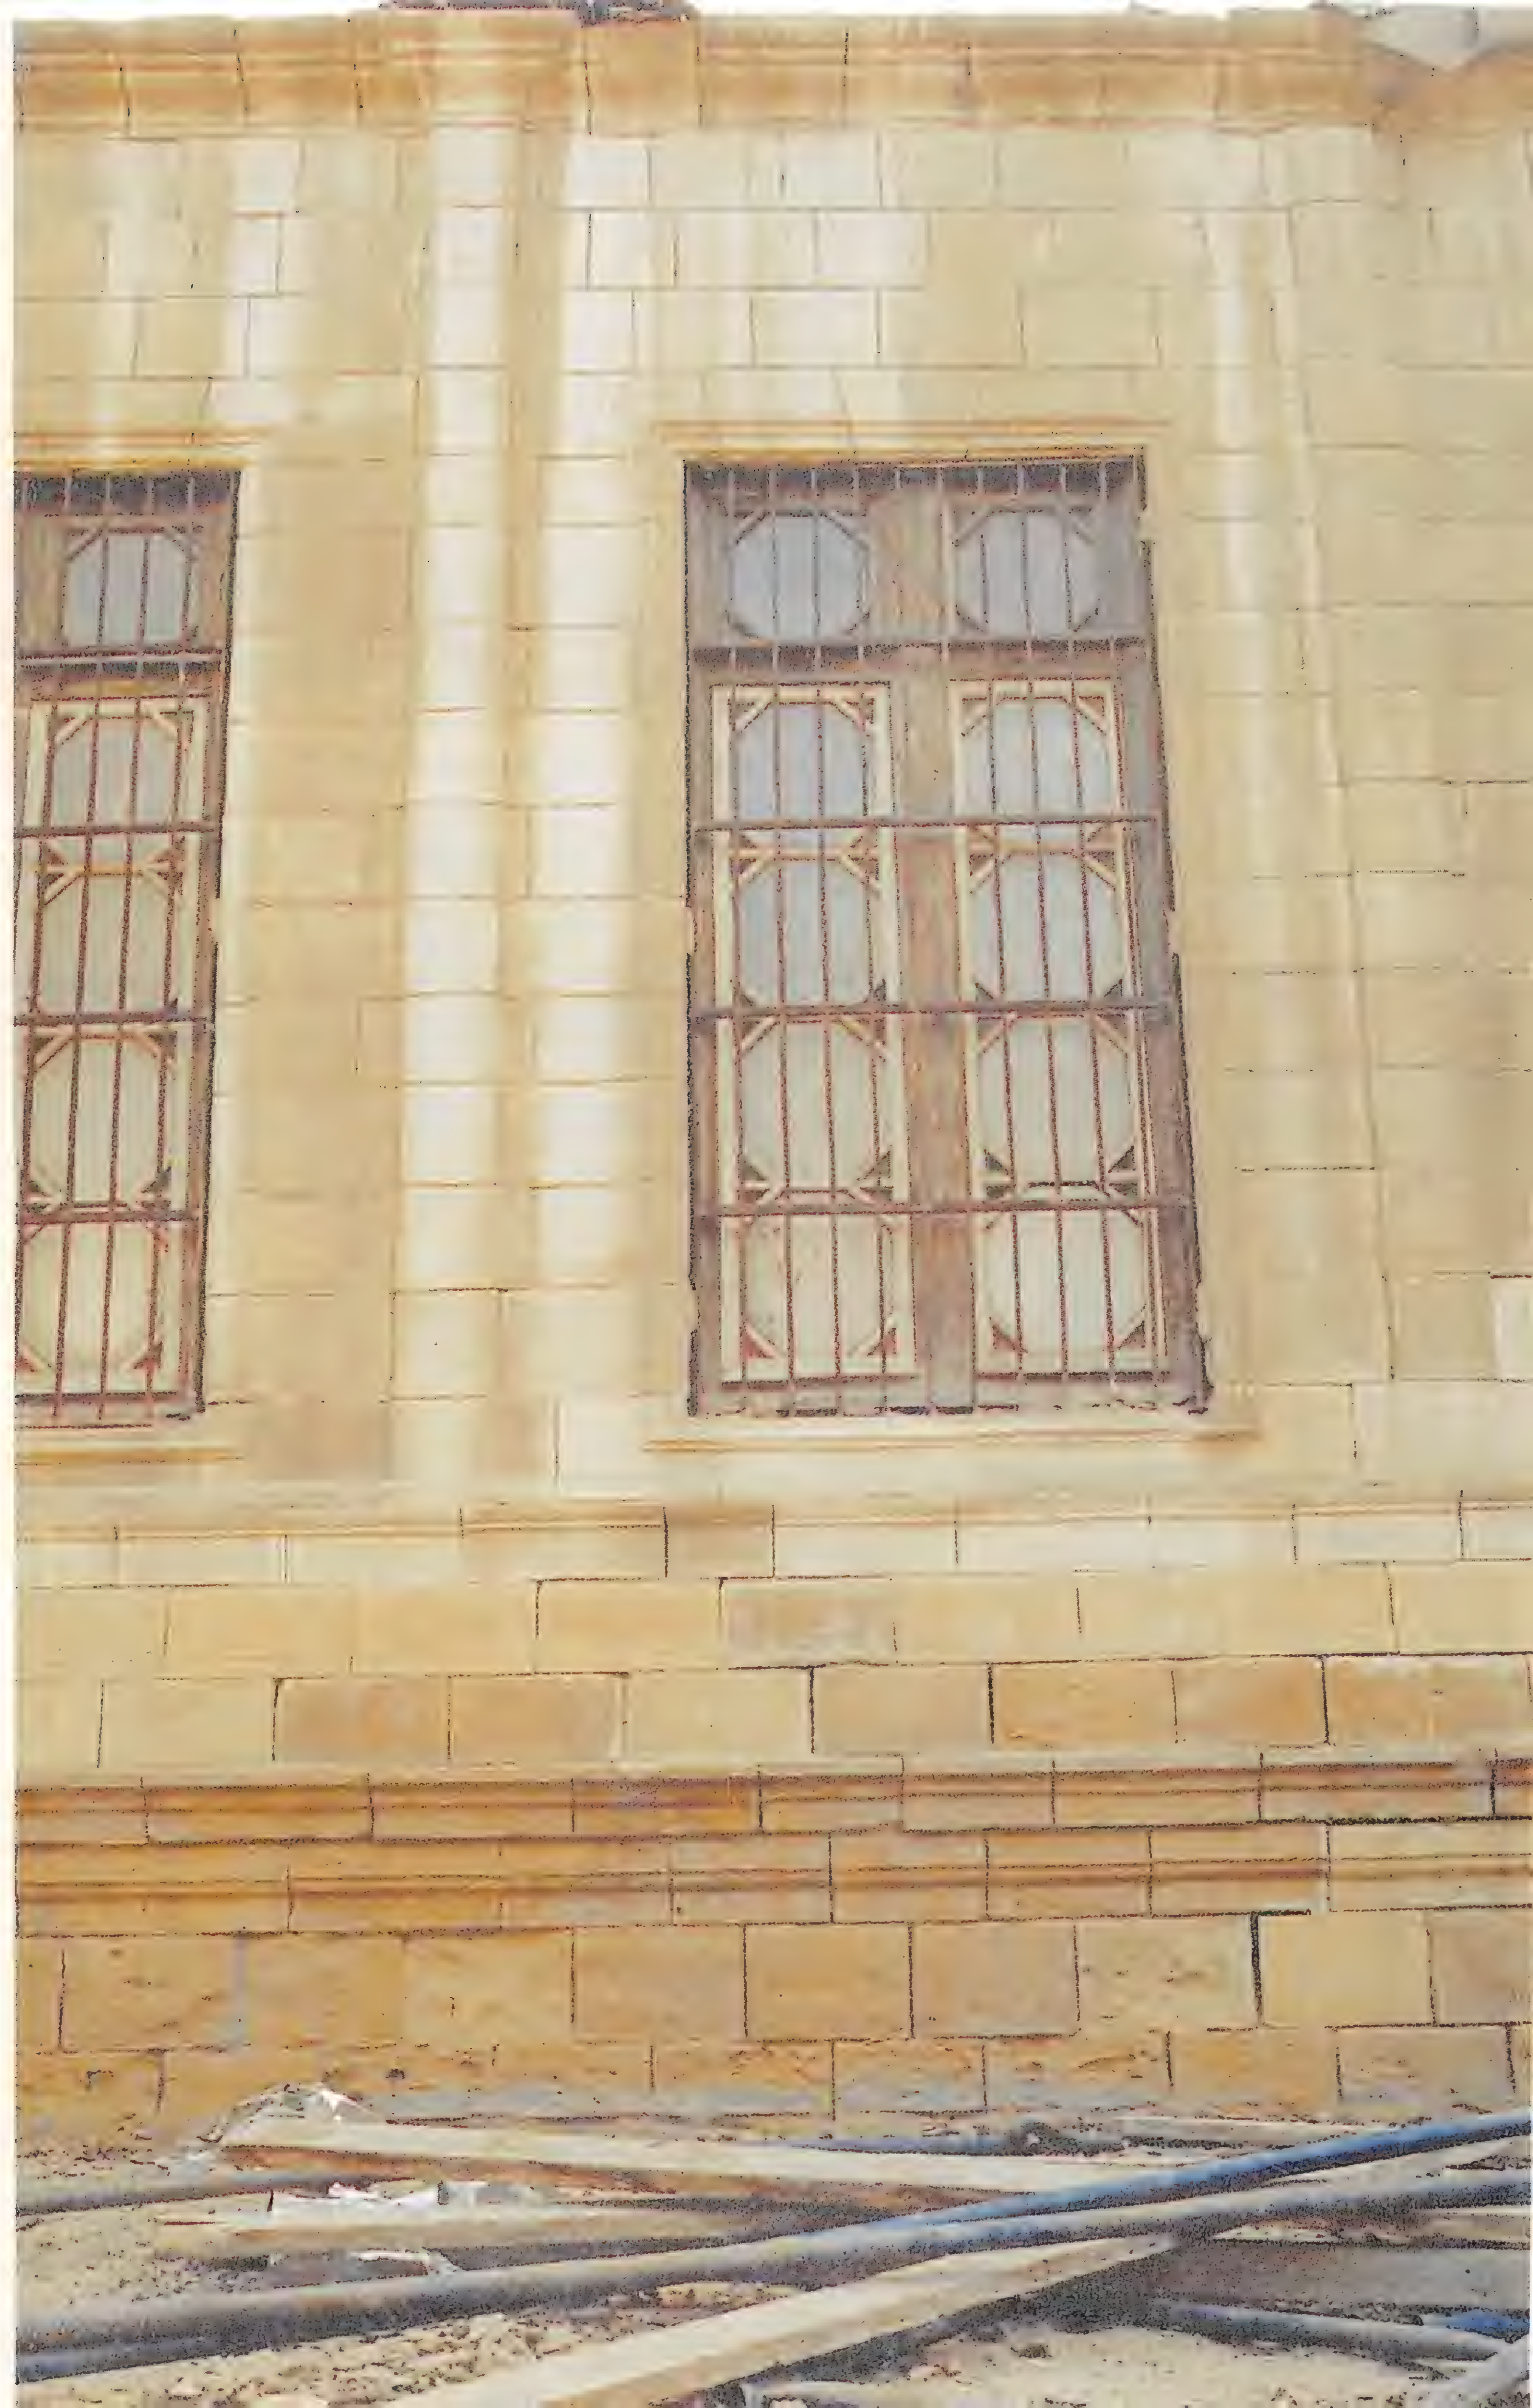
تَمَثَّل
العناصر الحجرية في الواجهات الخارجية
بالقصر وكشك الجبلية إضافة إلى حوائط مبنى
الساقية.

الواجهات الحجرية قبل الترميم

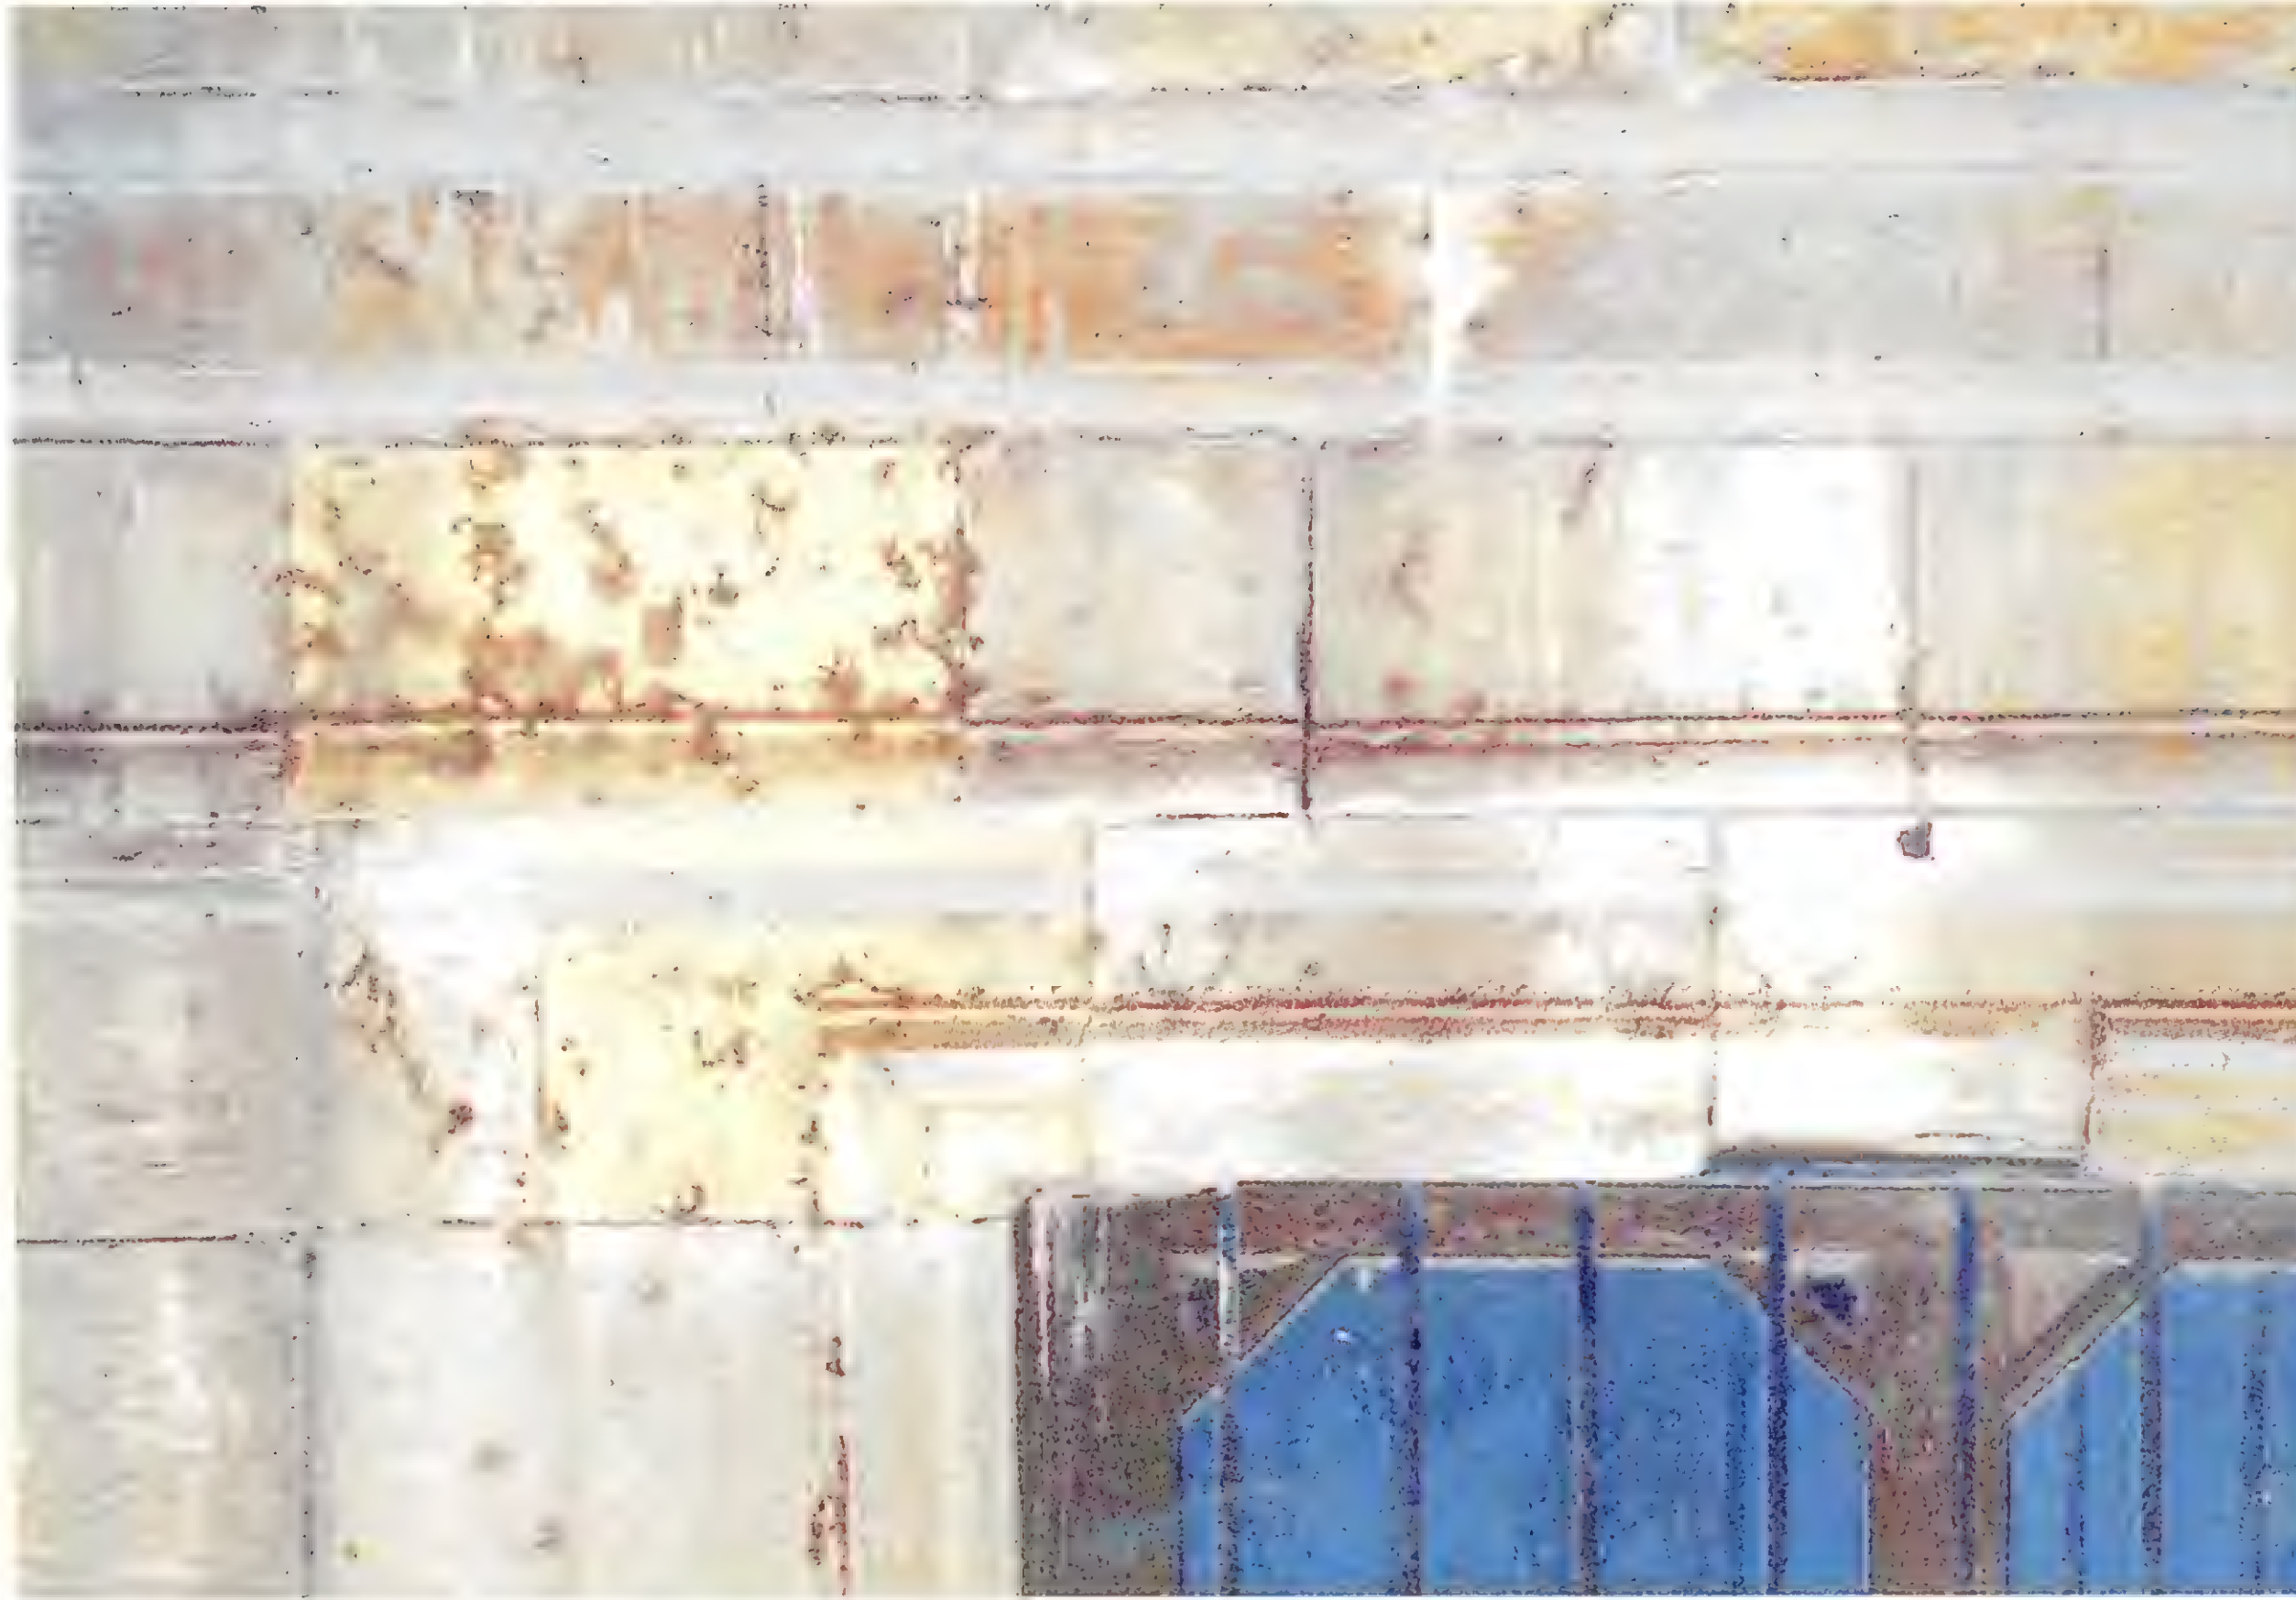
ولقد تركت عوامل التلف المختلفة بصماتها بوضوح على تلك الحوائط الحجرية حيث لوحظ تراكم الاتربة الملتصقة والاتساخات ومخلفات الطيور على الواجهات الخارجية إضافة إلى وضوح آثار تسييل مياه الأمطار كما حدث تآكل وتفتت لأسطح بعض الأحجار خاصة بالأجزاء السفلية نتيجة لارتفاع مستوى الرطوبة بها مؤدية إلى إعادة تبلور الأملاح على السطح.

على أن حوائط مبنى الساقية تعتبر أسوأ حالاً من مثيلاتها بالقصر حيث تراكمت عليها طبقات السناج والاتساخات بصورة كثيفة

ووضحت بها عمليات تبلور الأملاح.

- بدأت عمليات المعالجة بالعمل على إزالة الأملاح بالطرق الميكانيكية واستكمال عملية الاستخلاص بأسلوب الكمادات.

- تنظيف الحوائط بأسلوب بثق الحبيبات الجافة باستخدام ماكينة Karcher وقد أعطت هذه الطريقة نتائج جيدة للغاية دونما ترك أي تأثير أو إلحاق أية أضرار بسطح الحجر.

- إعادة ملء الفراغات والفواصل بين الأحجار بمونة تماثل المونات الأثرية في التركيب والمظهر.
